1893 Yangını Sonrası Şam Emevi Camii Restorasyonu

The Restoration of the Umayyad Mosque in Damascus After the 1893 Fire

Hilal KAZAN*

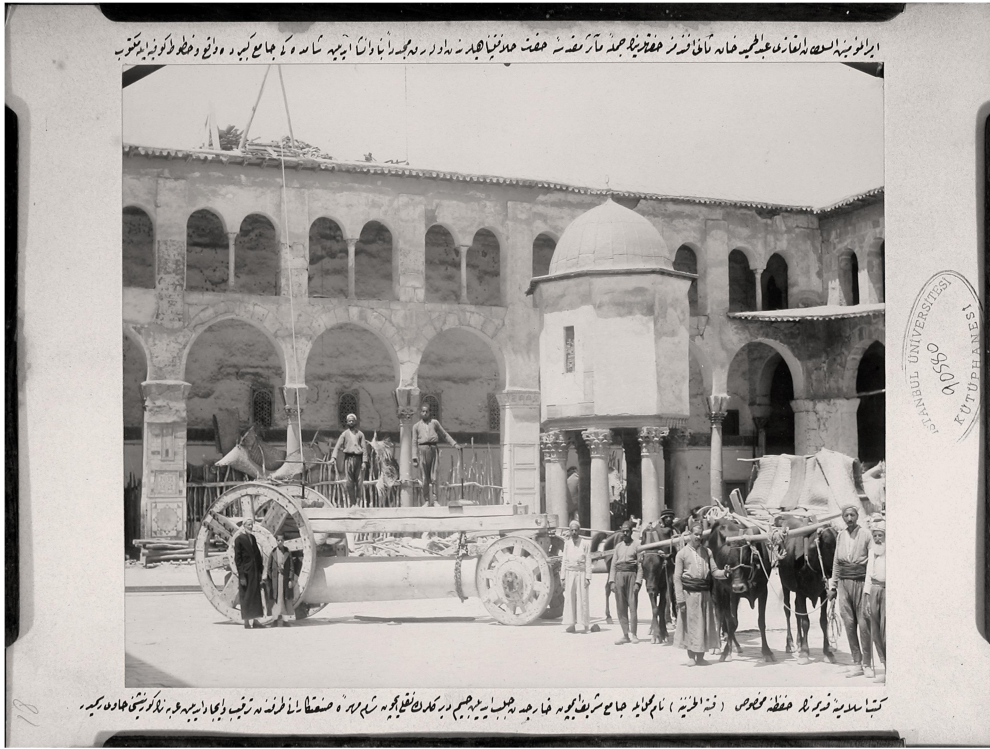
Fig. 2. Camii Sütunlarının Binaya nasıl Taşındığını Gösteren Fotoğraf (İÜ, Nadir Eserler Ktp)

Camiinin tamir ve yenilenmesi on yıl kadar sürmüş ve şu tamirat yapılmıştır: Sütunlar başlıkları ile beraber mezze taşından yananların aynaları taklit edilerek imal edilmiş; kemerler yerli taştan ara boşlukları Marsilya tuğlasından, yüksek olan çatı demir konstrüksiyon üzerine ahşap olarak, İtalya mermerinden dört mihraplı dört metre yüksekliğinde bazı yerleri renkli taş ve mozayiklerle kible duvarı inşa edilmiş, hem ana kapılar, hem pencere çerçeve ve pervazları katranlı çam ve ceviz ağacından geometrik desenler ve oymalarla, minber Marmara mermerinden tezyinatlı olarak, kubbeyi tutan dört büyük sütun da muhkem ve duvarların yüzleri çeşitli geometrik mozayik süslemelerle inşa edilerek hizmete açılmıştır. Umumiyetle her işin sonunda o işte emeği geçenlere mükafaat verildiği gibi Emevî Câmii'nde de emeği geçenler ödüllendirilmişlerdir. Suriye valisi Hacı Hüseyin Paşa da kendisine nişan verilen bu kişiler arasında yer almıştır.
