Akseki'nin Düğmeli Camileri

The Buttoned Mosques of Akseki

Lokman TAY*

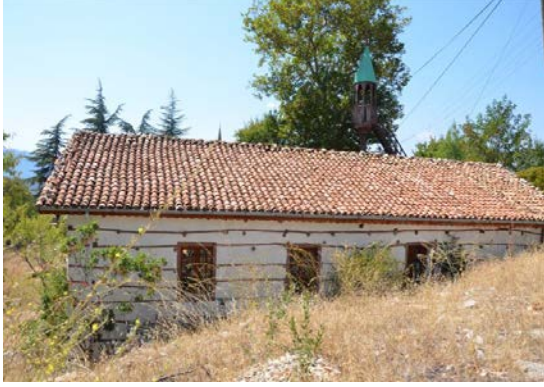
Fig. 2. Belenalan Köyü Camisi Genel Görünüşü

Yapı, Belenalan Köyü'nde okulun hemen yanında eğimli bir araziye kurulmuştur (Fig. 2-6). Kuzey-güney doğrultuda dikdörtgen bir kütleden oluşan yapının üst örtüsü içten düz ahşap tavan, dıştan iki yöne eğimli kiremit kaplı kırma çatıdır. Üzerinde inşa kitabesi olmayan yapının banisi ve inşa tarihi bilinmemektedir. Ancak avlu kapısındaki levhadan Fadime ve Hacı Hasan Arıcı tarafından tamir ettirildiği öğrenilmektedir. Fakat söz konusu levhada herhangi bir tarih geçmemektedir.

Ahşap ve moloz taşla düğmeli duvar tekniğiyle inşa edilen yapının dış cepheleri çimento harcıyla sıvanmıştır. Caminin kuzeybatı köşesinde, ahşap bir baba direği üzerine sekizgen formlu şerefe yerleştirilmiş köşk minaresi yer almaktadır. Şerefeye ahşap korkuluklu "L" şeklindeki ahşap merdivenle ulaşılmaktadır. Ahşap korkuluklu şerefenin üzeri hilal şeklinde metal bir alemle sonlanan külahla örtülüdür. Şerefealtı ise çıtalarla oluşturulmuş kadeh formundadır. Yapının, minaresi, kadınlar mahfili, kapı ve pencere doğramaları ile mihrap çerçevesi ve minberi ahşaptır. Kuzey cephesi sağır tutulan caminin doğu ve batı cephelerinde üçer, güney cephesinde ise iki adet dikdörtgen formlu pencere açıklığı mevcuttur. Güney ve batı cephelerde ayrıca birer de dikdörtgen formlu küçük üst pencere bulunmaktadır. Yapıdaki pencere

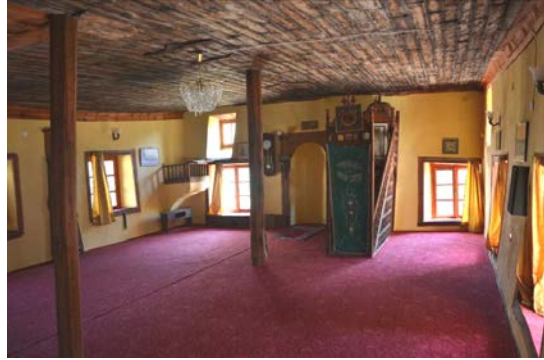
Fig. 4. Belenalan Köyü Camisi Harimi

Harime, giriş eyvanının güneyindeki kapıdan geçilmektedir. Kuzey-güney doğrultuda dikdörtgen planlı harim, duvarlar ve iki adet ahşap direğin taşıdığı düz ahşap tavanla örtülüdür. Harimi örten tahtaların arasına çitalar çakılmıştır. Harimin güney duvarına yarım daire planlı sade ahşap çerçeveli mihrap nişi yerleştirilmiştir. Mihrabın batısında ahşap minber bulunmaktadır. Minberin yan aynalıları ajur tekniği ile hareketlendirilmiştir. Ancak belirgin bir süsleme uygulanmamıştır. Güneydoğu köşesindeki vaaz kürsüsü ise oldukça sade düzenlenmiştir. Harimin kuzey duvarı önünde, kapının doğusunda kalan bölümde ahşap kadınlar mahfili yer almaktadır.

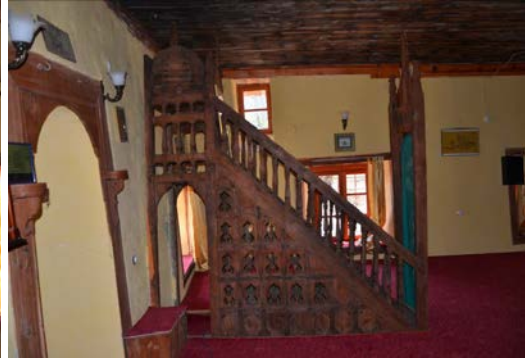
Fig. 5. Belenalan Köyü Camisi Mihrap ve Minberi

Yapı üzerinde minber dışında başka herhangi bir süsleme unsuru görülmemektedir. İnşa tarihi kesin olarak bilinmeyen yapının bölgedeki benzer sivil mimarlık örneklerinden ve tarihi bilinen düğmeli camilerden hareketle 19. yüzyıl sonu 20. yüzyıl başlarında inşa edilmiş olabileceği düşünülmektedir.

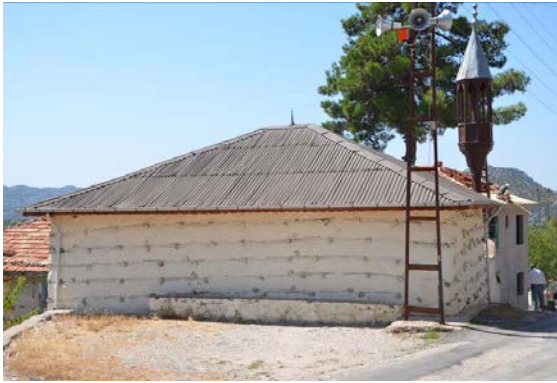
Fig. 7. Çimi Köyü Camisi Genel Görünüşü

Çimi Köyü'nün merkezinde bulunan yapı eğimli bir araziye kurulmuştur (Fig. 7-11). Yaklaşık kare bir kütlede oluşan yapının üzeri içten düz ahşap tavanla, dıştan dört yöne eğimli atermit kaplı kırma çatıyla örtülüdür. Kitabesi olmayan yapının kim tarafından ve ne zaman yapıldığı kesin olarak bilinmemektedir.

Ahşap ve moloz taş malzemeyle düğmeli duvar sisteminde inşa edilen caminin dış cepheleri çimento harcıyla sıvanmıştır. Caminin kuzeybatı köşesinde, ahşap bir baba direği üzerine sekizgen formlu şerefe yerleştirilmiş köşk minaresi yer almaktadır. Şerefe ahşap korkuluklu "L" şeklindeki ahşap merdivenle ulaşılmaktadır. Ahşap korkuluklu şerefenin üzeri ay yıldız şeklinde metal bir alemlerle sonlanan külahla örtülüdür. Şerefealtı ise çıtalarla oluşturulmuş kadeh formundadır. Yapının, minaresi, kadınlar mahfili, kapı ve pencere doğramaları ile mihrap çerçevesi ve minberi ahşap malzemedendir.

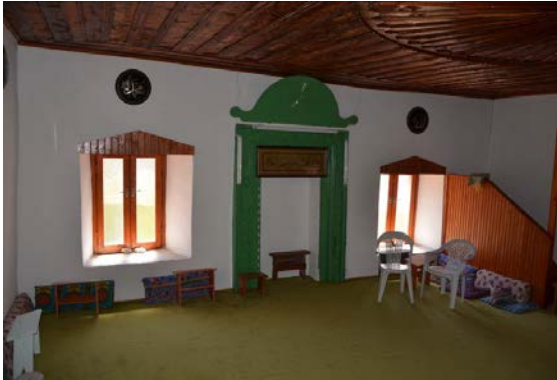
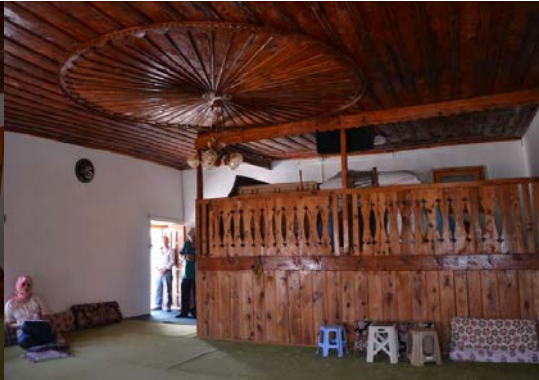
Fig. 9. Çimi Köyü Camisi Harimi

Kuzey ve doğu cepheleri sağır tutulan yapının güney cephesinde dikdörtgen biçimli iki pencere, batı cephesinde ise bir adet dikdörtgen formlu pencere ile bir de kapı bulunmaktadır. Güney cephedeki pencereler yanlardan içe doğru şevlidir. Harime batı cephenin kuzey ucundaki lentolu kapıdan girilmektedir. Yaklaşık kare planlı harimin üzeri duvarlar tarafından taşınan düz ahşap tavanla örtülüdür. Ahşap kaplamaların arasına çıtaların çakıldığı tavanın ortasında daire şeklinde ahşap tavan göbeği bulunmaktadır. Merkezinde küçük bir sarkıt bulunan tavan göbeğinde, merkezden dışa doğru ışınlar olarak dağılan kompozisyon işlenmiştir. Harimin güney duvarına yarım daire planlı ahşap çerçeveli mihrap nişi yerleştirilmiştir. Mihrabın ahşap çerçevesine zikzak ve rozet motifleri işlenmiştir. Harimin güneybatı köşesine sonradan ahşap bir minber eklenmiştir. Vaaz kürsüsü bulunmayan yapıda, harimin kuzey duvarı önüne, ahşap kadınlar mahfili yerleştirilmiştir. Ancak kuzeybatı köşede giriş kapısı yer aldığı için kadınlar mahfili kuzey duvarın bir bölümünü kaplamaktadır.

Mihrabın ahşap çerçevesindeki zikzak ve rozetlerle tavan göbeği dışında yapıda herhangi bir süsleme ögesi görülmemektedir. İnşa tarihi kesin olarak bilinmeyen yapının bölgedeki benzer sivil mimarlık örneklerinden ve tarihi bilinen düğmeli camilerden hareketle 19. yüzyıl sonu 20. yüzyıl başlarında inşa edilmiş olabileceği düşünülmektedir.

Çimi Köyü Camisi'nin ahşap tavan göbeğinde merkezden dışa doğru ışınal dağılımı olduğu daire şeklinde büyük bir tavan göbeği mevcuttur. Bu tavan göbeğinin benzerlerini öncelikle bölgedeki Akseki Hacı Ömer Evi (Yarar 2001, 44-48), Sami'nin Evi (Yarar 2001, 79-83), Şükrü Uysal Evi (Yarar 2001, 84-88), Akseki Aşağıbucak Köyü Ömer Duruk Evi (Yarar 2001, 155-167) gibi sivil mimarlık örneklerinde ve Anadolu'nun farklı bölgelerindeki Altınyayla Ulu Camisi M.1895-1896 (Denktaş 2007, 165-186), Kurşunlu Yusuf Oğlu Hasan Ağa Camii M. 1861-1862 (Bayhan *et al.* 2007, 24-25) ve Kurşunlu Ağılözü Köyü Camii 1903 (Bayhan *et al.* 2007, 29-30) gibi ahşap tavanlı camilerde de görmekteyiz.

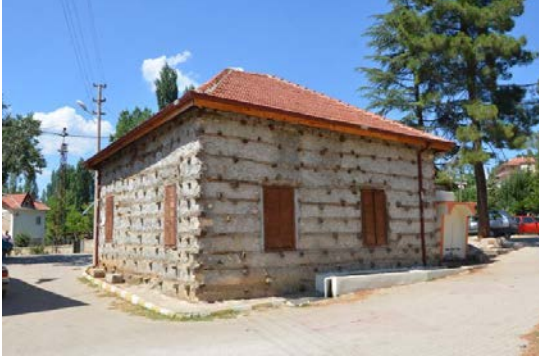
Fig. 12. Değirmenlik Köyü Camisi Genel Görünüşü

Yaklaşık kare bir kütlede oluşan yapı, Değirmenlik Köyü'nün merkezinde, düz bir arazide yer almaktadır (Fig. 12-16). Yaklaşık kare planlı yapının üzeri içten düz ahşap tavanla, dıştan dört yöne eğimli kiremit kaplı kırma çatıyla örtülüdür. Üzerinde inşa kitabesi olmayan yapının 1805 yılında İbradılı Kadı Abdurrahman Paşa tarafından yaptırıldığı kaynaklardan öğrenilmektedir (Arslan 2014, 148-154). Yapı, 1986 yılından beri Değirmenlik Köyü Kadı Abdurrahman Paşa Kültür Merkezi olarak hizmet vermektedir (Arslan 2014, 148-154).

Ahşap ve moloz taş malzemeyle düğmeli duvar sisteminde inşa edilen yapının dış cepheleri çimento harcıyla sıvanmıştır. Yapının kadınlar mahfili, kapı ve pencere doğramaları, vaaz kürsüsü, mihrap çerçevesi ve minberi ahşap malzemedendir.

Caminin doğu, batı ve güney cephelerinde ikişer adet dikdörtgen formlu pencere açıklığı bulunmaktadır. Kuzey cepheye ise kapı mevcuttur. Ahşap kapının iki kanadı üzerine simetrik olarak birer servi motifi yerleştirilmiştir.

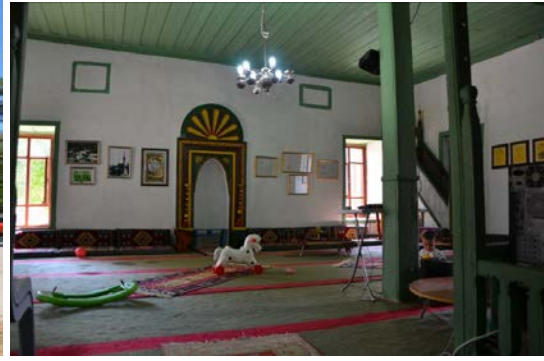
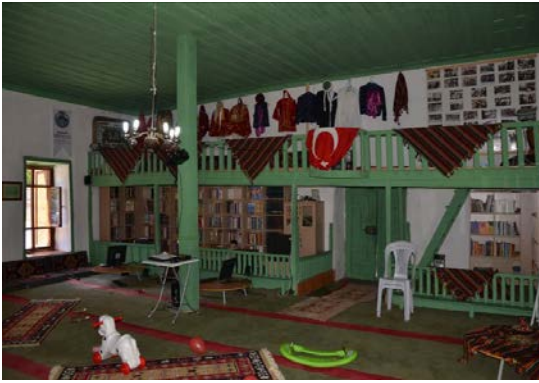
Fig. 13. Değirmenlik Köyü Camisi Harimi

Yaklaşık kare planlı harimin üzeri duvarlar ve bir adet ahşap direkle taşınan düz ahşap tavanla örtülmüştür. Harimin kible duvarında yarım daire planlı ahşap çerçevesi mihrap mevcuttur. Sarı, yeşil ve bordo renklerle boyalı olan ahşap çerçeve, zikzak ve örgü motifleriyle bezeli iki bordürden oluşmaktadır. Yarım daire formu mihrap tepeliği ise istiridye motifi şeklindedir. Güneybatı köşedeki ahşap minber, mihrabın ahşap süslemeleriyle paralellik göstermektedir. Yan aynalıkları sade bırakılan minberin, süpürgelik, köşk, köşk altı ve kapısında renkli süslemeler görülmektedir. Minber kapı altlığı mihrap tepeliğinde olduğu gibi istiridye formundadır. Harimin güneydoğu köşesinde yeşil ve sarı renge boyalı sade ahşap vaaz kürsüsü yer almaktadır. Harimin kuzey duvarı boyunca ahşap direklerle taşınan mahfil uzanmaktadır. Kadınlar mahfiline kuzeydoğu köşedeki ahşap merdivenle ulaşılmaktadır. Yapının süslemeleri mihrap ve minberde toplanmıştır.

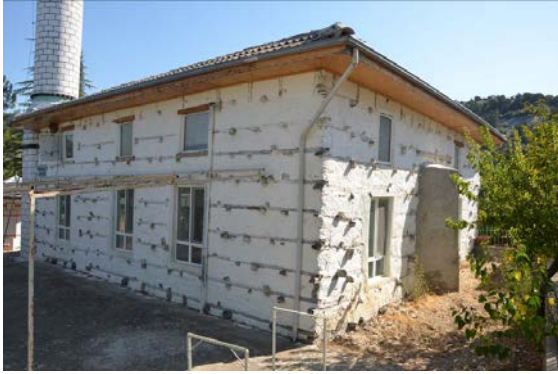
Fig. 17. Emiraşıklar Köyü Camisi Genel Görünüşü

Emiraşıklar Köyü'nün merkezinde bulunan cami yaklaşık kare bir kütleden oluşmaktadır (Fig. 17-20). Ancak yapının kuzey cephesine yakın bir tarihte betonarme bir bölüm ile kuzeybatı köşesine tek şerefeli bir minare eklenmiştir. Yapının üzeri içten düz ahşap tavanla, dıştan dört yöne eğimli kiremit kaplı kırma çatıyla örtülmüştür. Yapı, giriş kapısı üzerindeki tabelaya göre 1878 yılında inşa edilmiştir.

Düğmeli duvar sistemiyle inşa edilen yapının dış cepheleri çimento harcıyla sıvanmıştır. Caminin orijinal kapı ve pencere doğramaları bilinmeyen bir tarihte plastik doğrama olarak değiştirilmiştir.

Kuzey cephesi sonradan eklenen mekânla kapatılmış olan yapının doğu ve batı cephelerinde simetrik olarak yerleştirilmiş dikdörtgen formulu üçer alt sıra penceresi, üçer de yine dikdörtgen formulu üst sıra penceresi mevcuttur. Güney cephede dikdörtgen formulu iki alt sıra, iki de üst sıra penceresi açılmıştır. Yapıdaki pencere açıklarının tamamı yanlardan içe doğru şevli olarak düzenlenmiştir. Ayrıca mihrabın bulunduğu bölüm dış cephede üçgen şeklinde payanda ile desteklenmiştir.

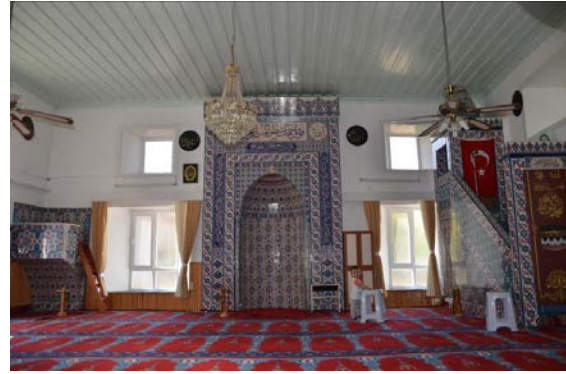
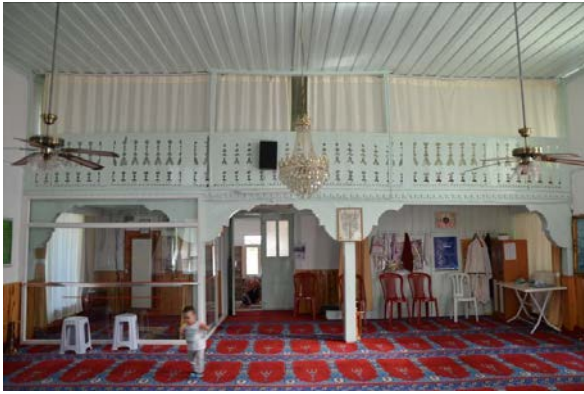
Fig. 18. Emiraşıklar Köyü Camisi Harimi

Kuzey cepheden girilen harim yaklaşık olarak kare planlıdır. Harimin üzeri duvarlar tarafından taşınan düz ahşap tavanla örtülüdür. Caminin harime doğru taşıntı yapan mihrabı, minber ve vaaz kürsüsünün yakın bir zamanda seramik kaplamalı bir malzeme ile yenilediği anlaşılmaktadır. Harimin kuzeyinde ahşap direklerle taşınan ahşap kadınlar mahfilini taşıyan direklerin üst bölümüne köşebentler yapılarak kemer görüntüsü verilmeye çalışılmıştır. Yapı üzerinde herhangi bir süsleme unsuru görülmemektedir.

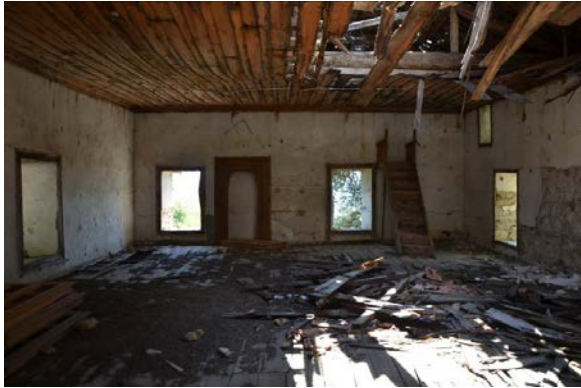
Fig. 23. Güçlü Köy Camisi Harimi

Kuzey cephedeki iki kanatlı ahşap kapıyla harime girilmektedir. Kuzey-güney doğrultuda dikdörtgen planlı harim, duvarlar tarafından taşınan düz ahşap tavan örtülüdür. Ancak yapı terk edilmiş durumda olduğu için örtü sistemi büyük oranda yıkılmıştır. Harabe haldeki caminin güney duvarında eksenden doğuya kaymış yarım daire planlı ahşap çerçevesi mihrap nişi ile ahşap minber parçaları bulunmaktadır.

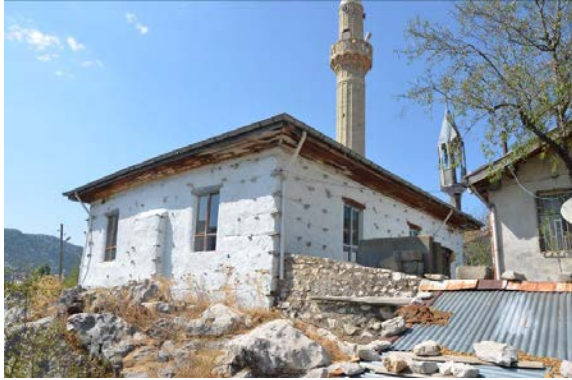
Fig. 25. Hüsametlin Köyü Camisi Genel Görünüşü

Yapı Hüsametlin Köyü'nün meydanında eğimli bir arazi üzerine kuruludur. Kuzey-güney doğrultuda dikdörtgen bir kütlede oluşan caminin üzeri içten düz ahşap tavanla, dıştan dört yöne eğimli kırma çatıyla örtülüdür (Fig. 25-29). Yapı giriş kapısı üzerindeki levhaya göre 1928 yılında inşa edilmiştir.

Ahşap ve moloz taş malzemeyle düğmeli duvar sisteminde inşa edilen yapının dış cepheleri günümüzde çimento harcıyla sıvanmıştır. Eserin kuzeyinde iki minare yer almaktadır. Kuzeydoğu köşede ahşap bir baba direği üzerine sekizgen formlu bir şerefe yerleştirilmiş köşk minaresi mevcuttur. Bölgedeki diğer düğmeli camilerde görülen benzer örneklerden hareketle bu minarenin orijinal olduğu düşünülmektedir. Söz konusu minareye çıkılan ahşap merdiven basamaklarının tamamı ile şerefe kısmındaki ahşap korkulukların bir bölümü günümüze ulaşamamıştır. Sekizgen şerefenin üzeri ay yıldız şeklinde metal bir alemlerle sonlanan sekizgen külahlarla örtülüdür. Kuzeybatı köşedeki tek şerefeli betonarme minare ise daha sonra inşa edilmiştir. Yapının orijinal minaresi, kapı ve pencere doğramaları, kadınlar mahfili ile mihrap çerçevesi ve minberi de ahşap malzemedendir.

Caminin doğu ve batı cephelerinde üçer, güney cephesinde iki, kuzey cephesinde ise bir adet pencere mevcuttur. Arazinin eğiminden dolayı daha yüksek olan güney ve batı cepheler birer payanda ile desteklenmiştir. Güney cephedeki payanda mihrabın olduğu bölümdedir.

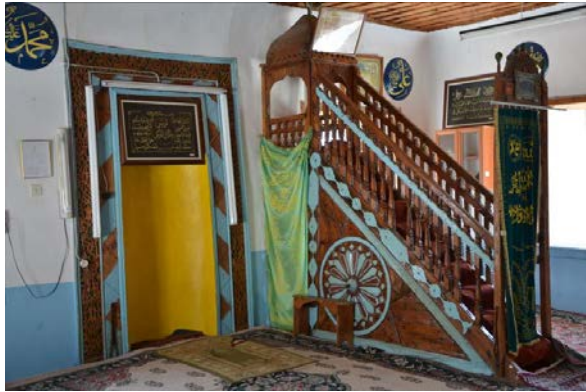
Fig. 27. Hüsametlin Köyü Camisi Mihrap ve Minberi

Kuzey cephedeki iki kanatlı ahşap kapı ile harime girilmektedir. Kuzey-güney doğrultuda dikdörtgen planlı harimin üzeri duvarlar tarafından taşınan düz ahşap tavanla örtülüdür. Ahşap tavanın ortası içe doğru sekizgen şeklinde çökertilerek vurgulanmıştır. Bu alanın ortasında da sekiz kollu yıldız motifinden gelişen sekizgen ahşap tavan göbeği bulunmaktadır. Kible duvarında yarım daire planlı, ahşap çerçeveli mihrap nişi yer almaktadır. İki bordürden oluşan mihrap çerçevesinin dıştaki bordüründe ajur tekniği ile yapılmış, kıvrık dallar üzerine yerleştirilmiş çeşitli bitkisel kompozisyonlar işlenmiştir. İçteki bordürde ise çitalama yöntemiyle oluşturulmuş zikzak motifleri görülmektedir. Süpürgelik kısmı olmayan ahşap minberin batı yüzü sade bırakılırken, doğu yüzün yan aynalık bölümünde yoğun bezeme görülmektedir. Merkezini bir çarkıfelek motifinin oluşturduğu büyük bir daire yan aynalığı tamamen kaplamaktadır. Çarkıfeleğin etrafını kuşatan güneş motifinin kolları uzayarak 20 kollu büyük bir yıldız meydana getirmektedir. Harimin güneydoğu köşesinde yalın tutulmuş vaaz kürsüsü bulunmaktadır. Harimin kuzey duvarı boyunca ahşap direkler tarafından taşınan kadınlar mahifi uzanmaktadır. Kuzeydoğu köşedeki ahşap merdivenle ulaşılan mahfilin üst katı çitalarla oluşturulmuş kafes ile kapatılmıştır. Yapının mihrap, minber ve tavan göbeğinde süslemeye yer verilmiştir.
