## Gazipaşa Evleri

### *Gazipaşa Houses*

Nisa YILMAZ ERKOVAN \*  
Nacide ÖTER \*\*

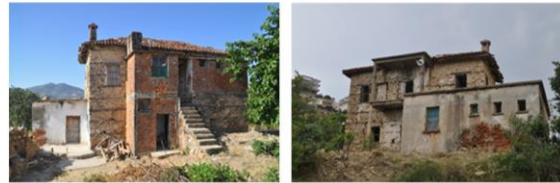
**Fig. 2.** Gazipaşa Pazarcı Mah.1361 Ada 2 Nolu Parsel Gümrük Binası Planlar

Yapının iki katlı ana kütesinin zemin katı gümrük binası lojmanı olarak kullanıldığı dönemlerde kalan kişinin hayvanını bağlaması için ahır olarak kullanılmıştır (Fig. 2). Daha sonra burası da konut olarak kullanılmıştır. Yapı oldukça fazla değişikliğe uğramış, betonarme ve tuğla eklentiler yapılmıştır. Yapının üst kat ara duvarları ahşap taşıyıcılı bağdadi tekniği ile yapılmıştır. Yapının kuzey cephesine yapılan tuğla eklenti sonraki kullanımlarda ıslak hacimlerin konut içerisine alınma ihtiyacı duyulmasıyla yapılmıştır. Yapının bir odasında güney duvarda yapılan bir niş ile kible yönü belirlenmiştir. Geleneksel konutlarda dini inançların yansımaları göstermek için iyi bir örnek olmuştur. Bu değişiklik esnasında yapının üst kat giriş merdiveninin yeri değiştirilmiştir. Rölöve alımları sırasında yapının duvarlarında eski merdivenin izleri çıplak gözle görülmüş, restitüsyon ve restorasyon sırasında bu izlerin kullanılarak merdivenin orijinal yerine alınması proje müellifine teklif edilerek uygulanmıştır. Yapının çatı örtüsü kırma çatıdır ve üzeri Marsilya tipi kiremit ile kaplıdır.

23.02.2010 tarihinde Antalya Kültür ve Tabiat Varlıklarını Koruma Kurulu Bölge Müdürlüğü tarafından tescillenerek koruma altına alınmıştır.1930'lu yıllarda yapıldığı belirtilen yapı, biri tek diğeri ki katlı iki kütlede oluşmaktadır. Bir bahçe içerisine inşa edilen yapı ahşap hatıllı yığma taş duvar tekniği ile inşa edilmiştir.

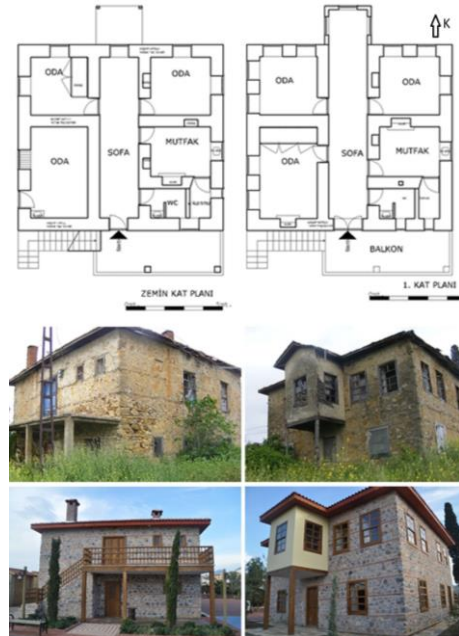
**Fig. 3.** Gazipaşa Pazarcı Mah.33 Ada 14 Nolu Parsel Hacı Peder Evi Planlar ve restorasyon öncesi ve sonrası görünüşler (Mim. Şükran Gülcü URAL tarafından çıkarılan taslak rölöve altlık olarak kullanılarak tarafımdan yeniden çizilmiştir.)

Pazarcı mahallesi 33 Ada 14 Parselde bulunan yapı Hacı Peder evi olarak bilinmektedir. 02.06.2009 tarihinde Antalya Kültür ve Tabiat Varlıklarını Koruma Kurulu Bölge Müdürlüğü tarafından tescillenerek koruma altına alınmıştır. Geleneksel yapı araziye yaklaşık Kuzey- Güney doğrultusunda yerleştirilmiştir. Yapı İki katlı ve ahşap hatıllı yığma taş duvar tekniğinde yapılmış olup, kuzey cephede ikinci katta bağdadi bir cumba vardır. Cumba zeminde ahşap direklerle taşınmaktadır ve zemin katta ahşap direklerin arasında bulunan pencerenin ise orijinalinde kapı olarak yapılmış sonradan pencereye dönüştürülmüş olduğu düşünülmektedir ve restorasyon sırasında da bu durum dikkate alınmıştır. Yapı zeminde 9.60x10.60 m yaklaşık kare formdadır (Fig. 3).

Üst kata giriş güney cepheden önceden ahşap olduğu muhtemel olan fakat daha sonra betonarme olarak değiştirilen merdiven ve önünde bir balkondan sağlanmaktadır. Restorasyon sırasında bu betonarme eklenti kaldırılarak taş basamaklı ahşap bir giriş balkonu inşa edilmiştir. Alt kata ise bu balkonun altından ahşap bir kapıdan girilmektedir. Tipik Türk

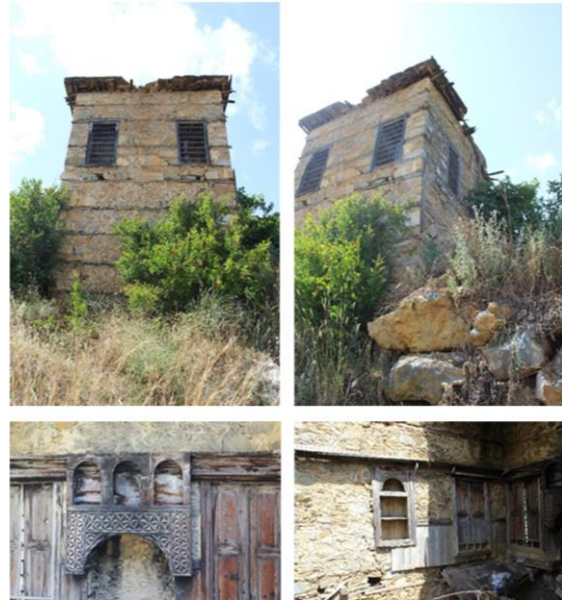
**Fig. 6.** Gazipaşa Kâhyalar Mah. Kâhya Evi Görünüşler

Gazipaşa İlçesi Kâhyalar Mahaltesinde bulunan yapı Kâhyalara adını veren kişinin oturduğu ev olarak bilinmektedir. Yapı büyük ölçüde yıkıldığı için ölçü alınamamıştır. Fotoğraflanarak belgelenmiştir (Fig. 6). Yapı duvarlarında kullanılan devşirme taşlar ve süslemeli pencere, ocaklık ve rafları dikkat çekicidir. Yapı ahşap hatıllı yığma taş duvar tekniği ile inşa edilmiş olup günümüze kadar sadece bir odası korunagelmiştir. Yapı eğimli bir arazide ve manzaraya hâkim bir şekilde yerleştirilmiştir. Yapı duvarlarında yakında bulunan bir antik yerleşimden getirildiği düşünülen devşirme taşlar kullanılmıştır. Bunlardan nar ve çiçeği kabartması olan bir köşe taşı yalnızca ilçede yetiştirilen ve festivali de yapılan çekirdeksiz nar ile ilgili olabileceği düşünüldüğünden ilgi çekicidir. Tescilsiz olan yapının en kısa zamanda tescillenerek koruma altına

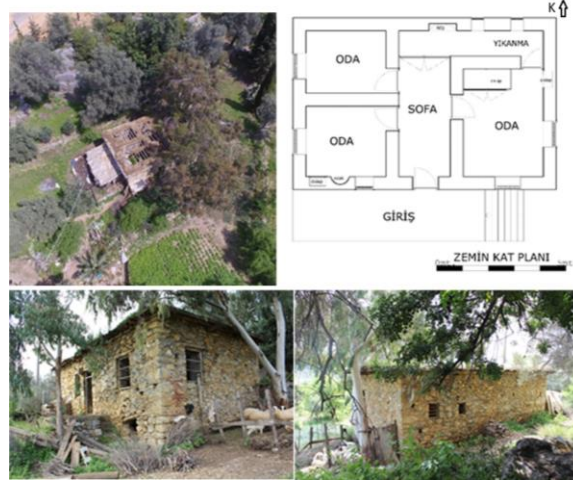
Fig. 8. Gazipaşa Hasdere Mah. Mustafa Hatipoğlu Evi Üst Görünüş ve Plan

Köy halkı ile yapılan görüşmelerde Mustafa Hatipoğlu'na ait olduğu söylenen konut tek katlıdır. Yapı; arazi eğiminden dolayı ve zemini nemden koruma amaçlı olarak yerden yaklaşık 1.42 m yüksek yapılmıştır. Bu yükseklikten dolayı alt kısımda oluşan küçük bir mekân odunluk ve/veya kümes olarak kullanılmış olmalıdır. Dıştan 6,65x10,20 m ölçülerindeki yapı üç odadan oluşmaktadır ve yapıda yüklük gusülhane olarak kullanılan bir de bölme bulunmaktadır (Fig. 8). Geleneksel plan tipi bakımından iç sofalı olarak tanımlayabileceğimiz konutta mahremiyet nedeniyle gusülhanenin olduğu duvar sağır bırakılmıştır. Yapıda kuru duvar tekniği ile yapılmış bahçe duvarı bulunmaktadır. Teraslamalar yapılarak düzlükler elde edilmiş ve bahçe bu şekilde oluşturulmuştur. Yapının girişi güneye konumlandırılmış, kuzey ise daha çok sağır cephe olarak düzenlenmiştir. Çatısı toprak damdır, geleneksel mimaride bilinen “Yuvak Taşı” ile her yıl dam toprağının sıkıştırılması gerçekleştirilmektedir. Yapının güney cephesinde bulunan okaliptüs ağacı ile güneşin etkilerinden korunmak istendiği sonucu çıkarılabilir.

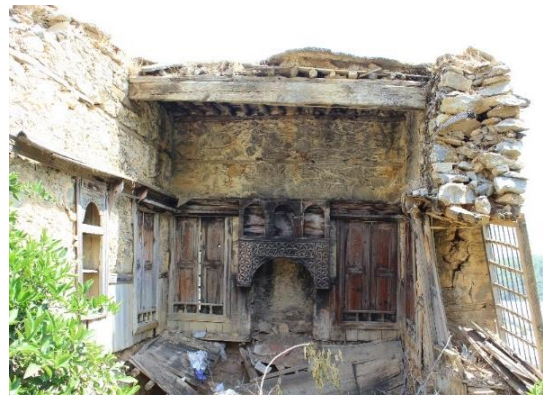
**Fig. 12.** Ahşap ve Demir Uygulama Örnekleri

Gazipaşa Evlerinin mimari ana malzemesini taş ve ahşap oluşturmaktadır. Taş, ahşap hatıllarla birlikte temel ve ana gövdeyi oluşturmaktadır. Yani Gazipaşa evlerinin beden duvarları ahşap hatıllı yığma taş duvarlardan oluşmaktadır. Ahşap olarak genellikle yörede bulunan ardıç, sedir, katran ve çam ağacı tercih edilmiştir. Ahşap, hatıllar, puştivanlar dışında döşeme, tavan, pencere ve kapı doğramaları, dolaplar ve ocak üstü süslemelerinde kullanılmıştır. Ahşap karkas iç duvar bölmelerinde ve iç sofadan yapılan dışarıya yapılan çıkmalarda kullanılmıştır. Bu da taşıyıcı ahşap dikmelerin üzerine bağdadi çıtaların çakılarak sıvanmasıyla yapılmıştır. Demir, pencere korkuluklarında, kapı pencere kepenklerinin menteşelerinde kullanılmıştır (Fig. 12).
